Overview of the Structural Behavior of Columns, Beams, Floor Slabs and Buildings during the Earthquake of 2016 in Ecuador

Una mirada al comportamiento estructural de columnas, vigas, entresijos y edificaciones durante el sismo de Ecuador 2016

Ángel Emilio Castañeda ^{1***}, Yordy Mieles Bravo ^{***}

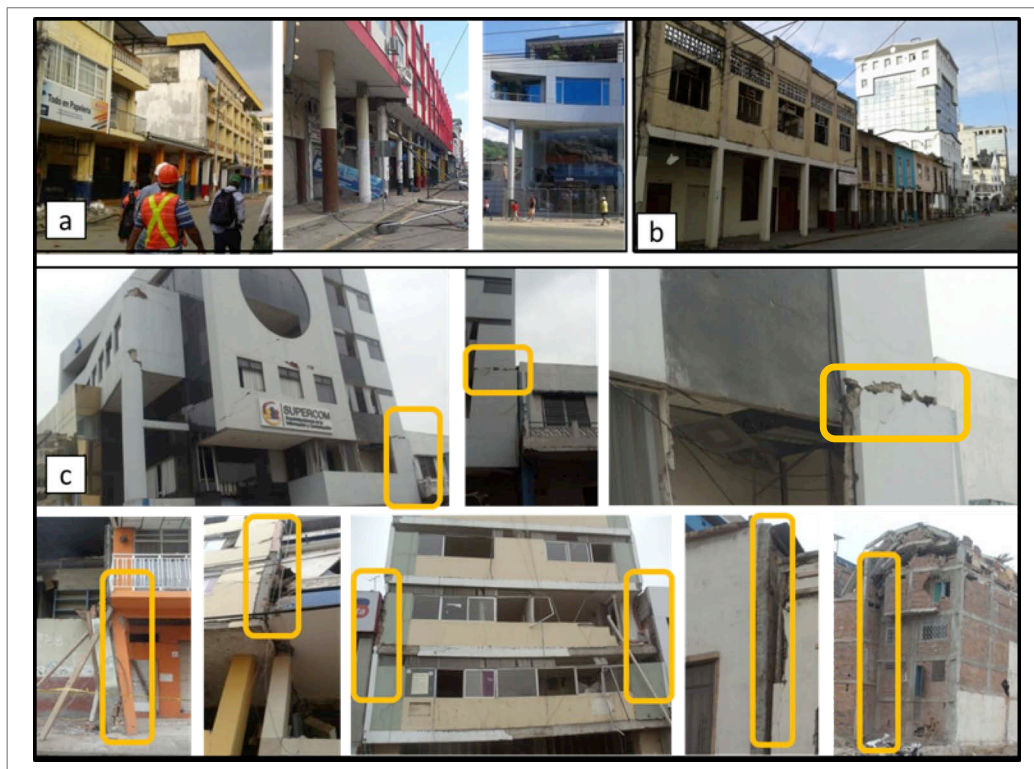
La falla en columnas es frecuente durante un sismo y causa mucho colapso en las edificaciones. Las ciudades estudiadas cambiaron progresivamente sus columnas, introduciendo nuevos materiales y tecnologías, transformando columnas regulares, con similar distribución de masas y limitada esbeltez en edificios bajos (una o dos plantas) cuyos mayores riesgos eran la colindancia de edificaciones; en columnas esbeltas, irregularmente distribuidas u omitidas en planta, diversas alturas, más voladizos y cargas excéntricas, desde una arquitectura más moderna y funcional, exigente de la ingeniería y la cultura constructiva, en una región con alta sismicidad (Figura 1).

Figura 1. a) Cambios de esbeltez de las columnas por cambios de la arquitectura de la ciudad; b) Fronteras de cambio en la arquitectura; c) Fallas por golpeo de edificaciones contiguas, construidas en el límite de propiedad, en diferentes épocas y de diversas tipologías

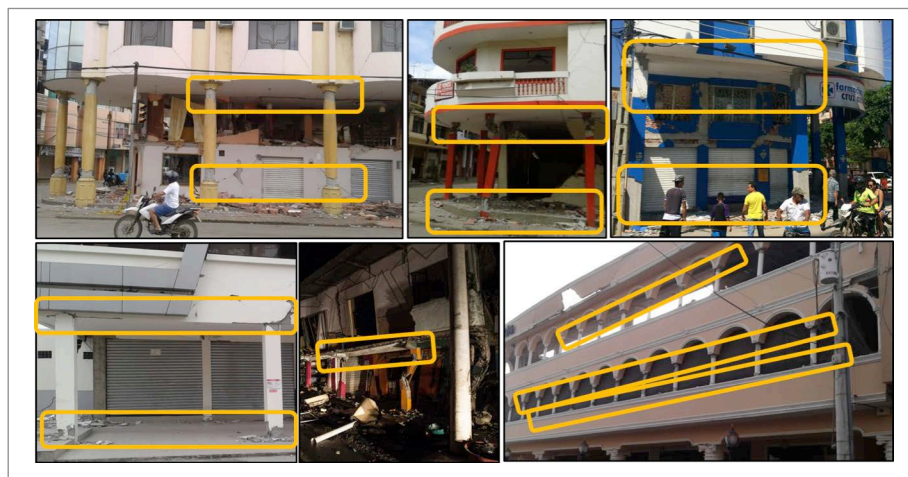
Así, algunas edificaciones, que no colapsaron por fracciones de aceleración, muestran zonas de confinamiento que concentraron fallos de corte en los extremos de las columnas (Figura 2) dentro de los límites previstos para L_o en el epígrafe 21.4.4.4 del CEC de 1993 y para L_o en el inciso a del 4.3.4 de la NEC SE-HM de 2011 y 2015, tomadas a su vez de la ACI 318S-14, 2014.

Figura 2. Edificaciones de la ciudad de Portoviejo que muestran las zonas L_o en que se concentra el fallo por corte y por confinamiento en columnas

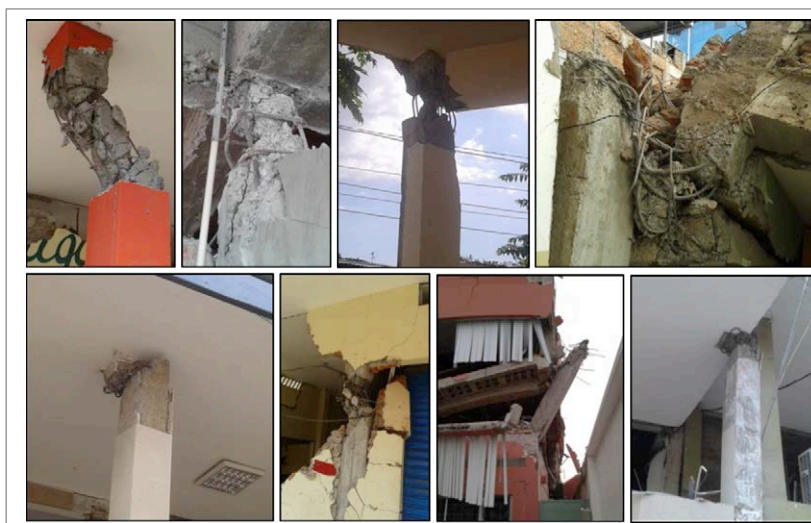
Además, los espaciamientos observados entre los estribos de muchas columnas, no cumplían con el 21.4.4.2 de la CEC de 1993 ni el inciso b del 4.3.4 de la NEC SE-HM de 2011 y 2015 que, para columnas con acero de 12 mm o lado menor de 300 mm, exigen espaciamientos máximos de 70 mm en esas zonas. Adicionalmente, la falta de confinamiento y de ganchos sísmicos, por descuidos constructivos o no aplicación de la norma, fueron causa probable de varias fallas, que se adicionan al poco empleo del refuerzo en espiral y de vigas descolgadas de cerramiento para distribuir mejor el arrastre del sismo, en su interacción con las losas (Figura 3).

Figura 3. Indisciplinas tecnológicas, violaciones de normas y otros descuidos constructivos amplificaron los daños durante el sismo

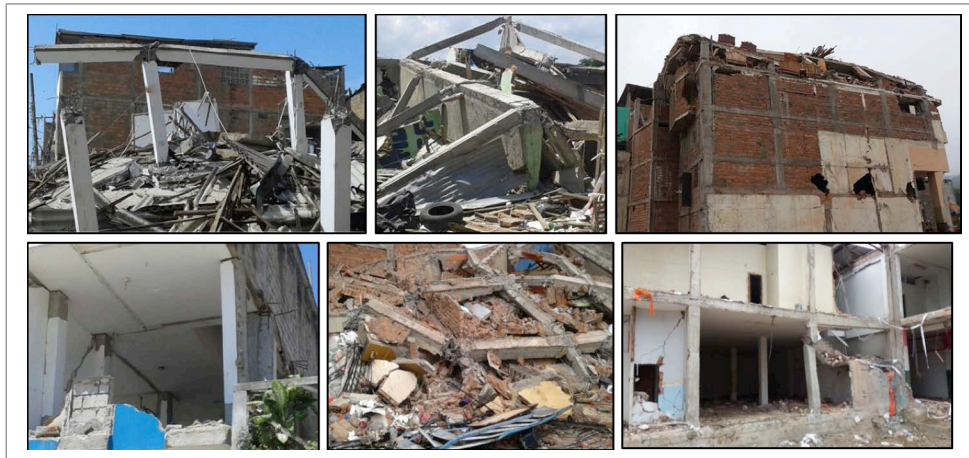
21.4.4.5 del CEC de 1993 y el 4.3.4.d de la NEC 2011 y 2015 sin recrecer columnas y colocarles estribos a la mitad del espaciamiento original; se adicionaron columnas cortas (Aguiar, 2010); columnas diseñadas sin arriostres, que modificarían sus propiedades dinámicas al arriostarse con la tabiquería (López & Espinoza, 2016); columnas débiles con vigas fuertes, junto a columnas de menos de 300 mm y mal detallamiento del acero, que incumplieron también las normas establecidas, provocando fallas frágiles (Aguiar, 2008, 2010; Blanco, 2012, ACI-318S-14, 2014) (Figuras 3 y 4).

Figura 4. Edificaciones bajas colapsadas por fallos en columnas

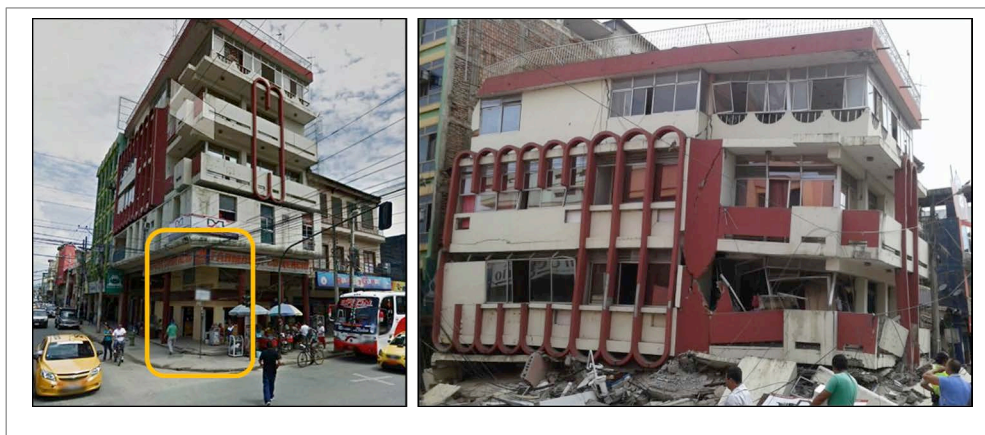
Otro causal de fallas en estas ciudades estuvo asociado a la omisión de columnas de hormigón armado en algunas esquinas de la planta baja por razones supuestamente arquitectónicas pero ingenierilmente inaceptables en regiones de tan alta sismicidad (Figuras 5 y 6).

Figura 5. Edificio colapsado en la ciudad de Portoviejo sin columna de esquina en planta baja

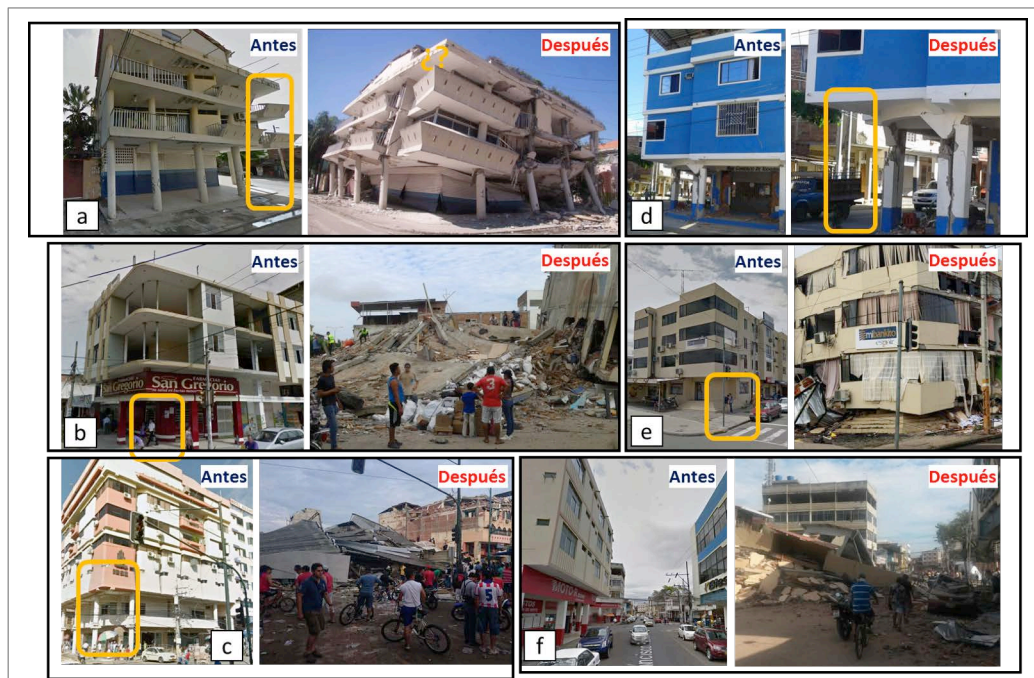
En la Figura 6 se muestran varias edificaciones colapsadas sin columna de esquina en planta baja. Testigos de la edificación 6-b confirmaron que presenciaron su columpeo diagonal antes de la caída, hecho deducible también en las fotos de la edificación 6-a. Las restantes 6c-6f tuvieron un fallo de corte y por pisos blandos.

Figura 6. Otras edificaciones colapsadas en Portoviejo sin columna de esquina

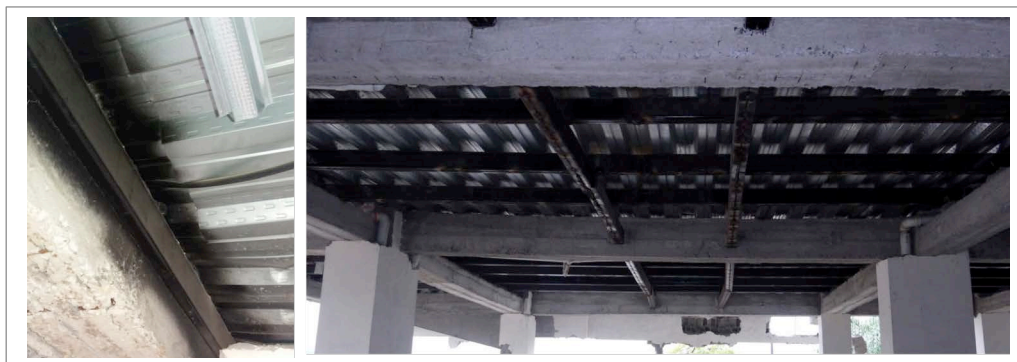
En estos edificios no se apreciaron abofados de losas por pérdida de estabilidad en su plano y fueron pocas las pérdidas de estabilidad local en vigas metálicas y losas colaborantes (Figura 8).

Figura 8. Fallo local por pandeo de láminas colaborantes y vigas metálicas

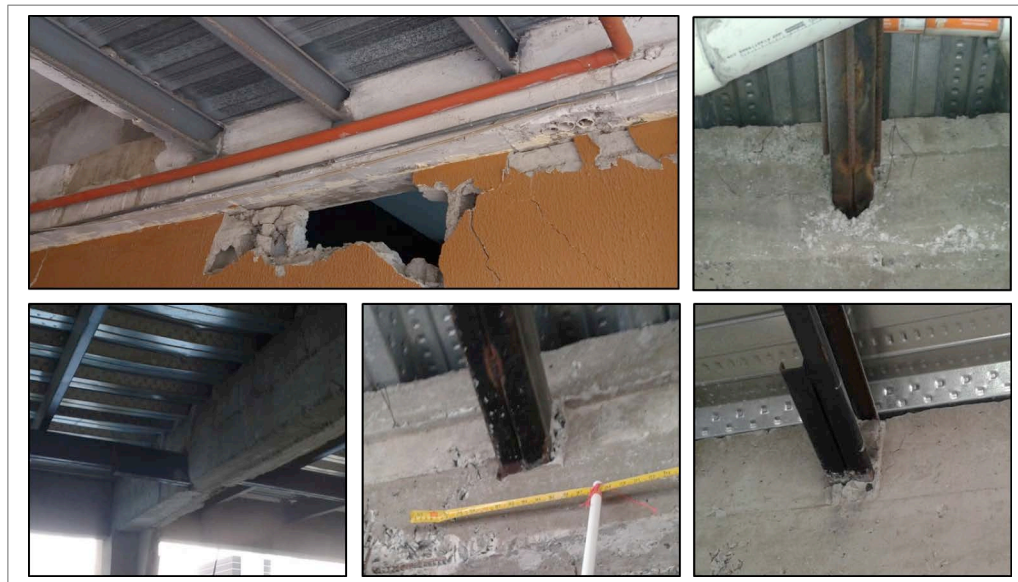
Existieron múltiples evidencias de desplazamiento o giro de las vigas metálicas en los “nudos híbridos” con las vigas de hormigón armado (efecto pasador) (Figura 9), que mostraron daños mínimos y trabajo útil de disipación de energía durante el sismo (Perea, Mora y León, 2014).

Figura 9. Evidencias de los desplazamientos de las vigas metálicas en los nudos híbridos

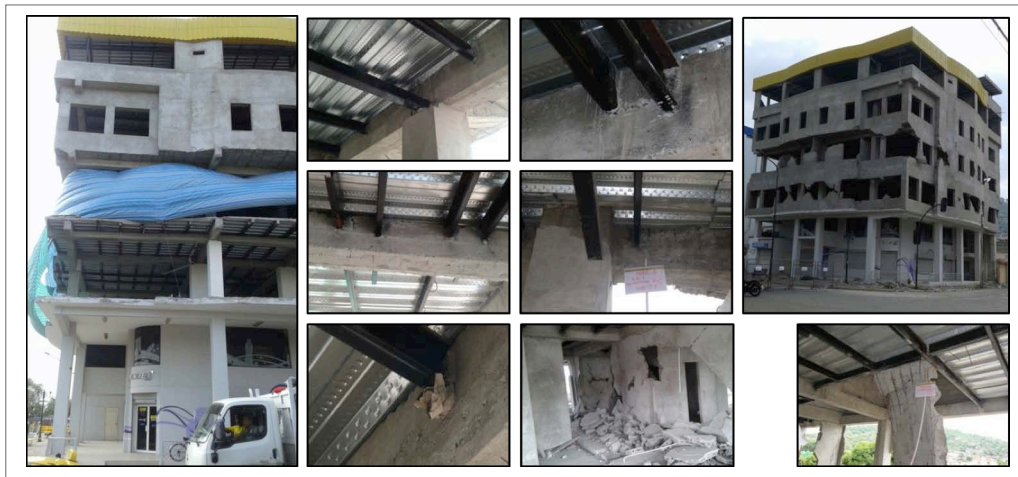
Edificios en ejecución (sin toda su carga gravitatoria) y severas irregularidades constructivas, no colapsaron (Figura 10), mostrando solo pandeo y deflexión de algunas vigas de acero, fácilmente sustituibles por corte y soldadura.

Figura 10. Edificio en ejecución, con irregularidad constructivas, no colapsado por el sismo

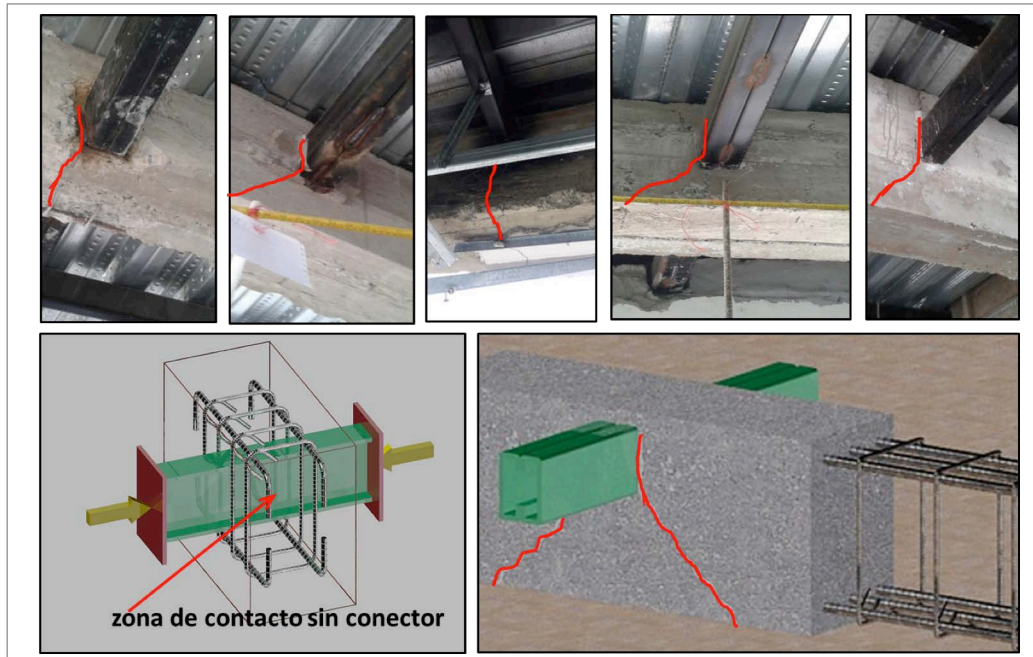
Los patrones de fisuración en los nudos híbridos de las vigas principales se muestran en la Figura 11. Ellos inician en la interface de contacto de una cara de la viga de acero con el hormigón adherido y se propagan en 45° hacia la zona de tracción, o perpendicularmente a la viga de acero. Además aparecen grietas en el lado flexionado y en los centros de las luces, dirigidas del eje neutro a la parte inferior de la viga de hormigón en ángulo de 45° o 90° , mientras que en zonas cercanas al apoyo las grietas de cortante van desde la fibra neutra al canto superior de la viga de hormigón (Mieles y Castañeda, 2016c).

Estos patrones confirman el efecto pasador a través de los nudos híbridos (Figuras 9 y 11) y la presencia de discontinuidades geométricas y de carga con concentración de esfuerzos en ambos elementos, que crean una región D (ACI-318S-14, 2014; Schlaich, Schäfer y Jennewein, 1987), donde la hipótesis de las secciones planas no se aplica al diseño, pues no se cumplen en esa región los principios de compatibilidad de deformaciones ni de equilibrio de fuerzas correspondientes (ACI-318S-14, 2014). La modelación de estos nudos por el Método de los Elementos Finitos (MEF) muestra un cambio cualitativo en la red isostática de trayectorias de los esfuerzos internos en el nudo híbrido de la viga de hormigón (Mieles y Castañeda, 2016a), que convierte el tema de la disposición espacial y del modelo físico-mecánico de comportamiento del nudo en un asunto pertinente y actual de investigación.

Figura 11. Patrones de fisuras y grietas observadas en la zona de los nudos

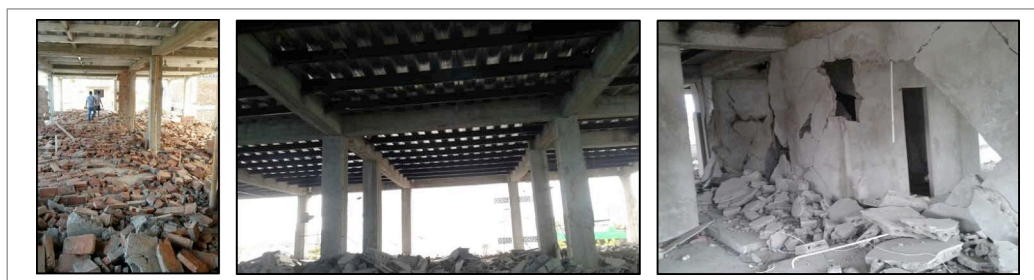
Sin embargo, las fallas en edificios porticados de Hormigón Armado con entrepisos de steel-deck provino muchas veces de la ausencia de muros estructurales para reducir la flexibilidad de los pórticos y disminuir la deriva de pisos, lo que provocó que muros no estructurales (antepechos y divisorios) sufrieran desplazamientos no permisibles y colapsaran masivamente bajo carga horizontal que, según la modelación, deberían tomar las columnas (Figura 13).

Figura 13. Pórticos y entrepisos con Steel-deck sin muros estructurales

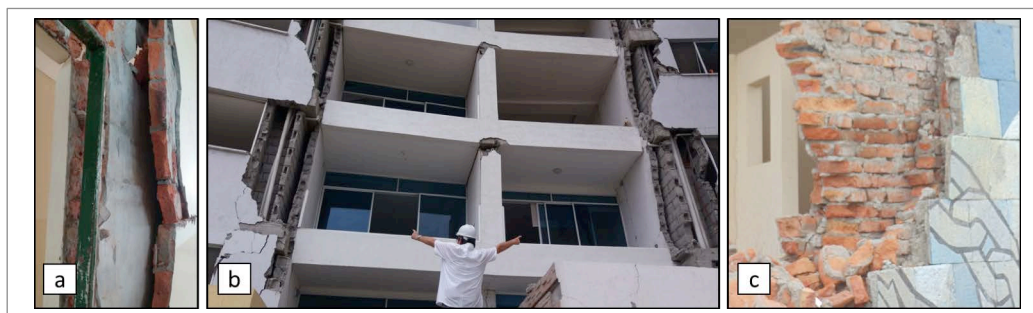
En algunos edificios porticados sin muros estructurales existían cajas rectangulares de bloques para instalaciones (eléctricas, hidráulicas, etc.) cerca de otros muros divisorios, creando zonas de alta rigidez geométrica sin rigidez físico-mecánica frente cargas horizontales que, al producirse la DPI, atrajeron cargas para las que no estaban diseñados, amplificando el daño deformacional en la edificación sin afectar al pórtico (Figura 15-b). Las Figuras 15-a y 15-c muestran otros casos de paredes dobles que atrajeron cargas horizontales y provocaron la falla.

Figura 15. Duplicación de muros y ductos verticales con alta rigidez geométrica crean falsos diafragmas que atraen cargas horizontales sin capacidad físico-mecánica para resistirlas

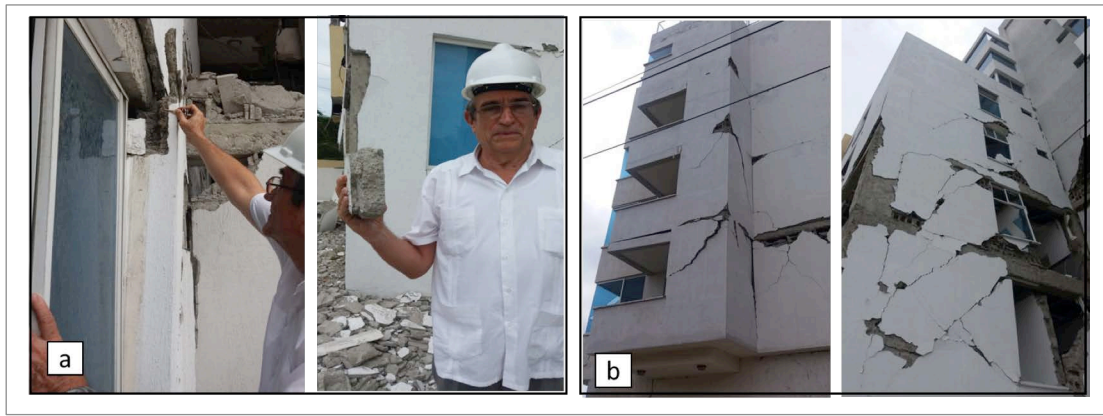
Otras fallas en edificios con entrepisos de steel-deck y pórticos sin muros estructurales, provinieron del exceso de enlucido (6 a 8,5 cm), que creó muros tipo “sandwich” de 30 cm de espesor, que atrajeron carga sísmica no considerada en su diseño físico-mecánico (Figura 16-a).

Una muestra de enlucidos indicó incrementos por cara de 112 Kg/m² que transformó el muro de bloques en un muro de 300 kg/m², en ocasiones sin continuidad en planta baja, provocando fallas en vigas al triplicar la carga y aumentar la masa colgada de sus voladizos, evidenciando cizallamientos en altura que no podían resistir (Figura 16-b) y

Figura 16. Altos espesores de enlucido generaron muros “sándwich” y atrajeron carga sísmica que no podían resistir

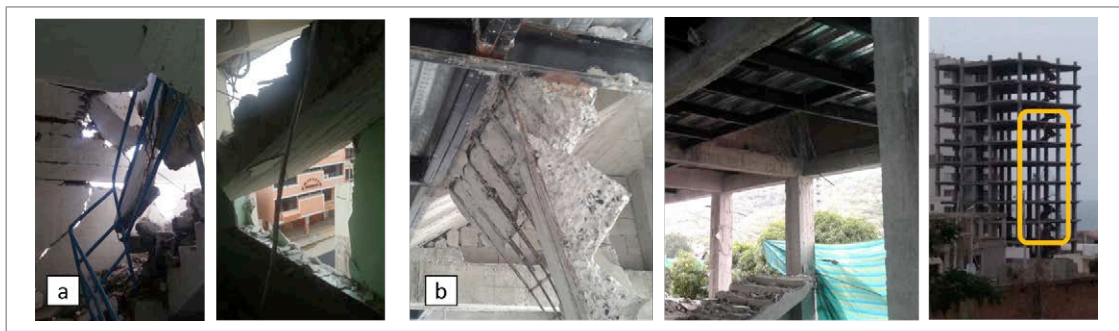
Una dudosa concepción constructiva y estructural de las escaleras, las ubicó entre muros de bloques no estructurales que colapsaron junto con ellas (Figura 17-a) o simplemente apoyadas en los entrepisos (Figura 17-b) y no estuvieron protegidas entre muros estructurales que conformasen núcleos resistentes frente a carga horizontal.

Figura 17. Inadecuada concepción de los anclajes de las escaleras y de su ubicación en «cajas» no estructurales

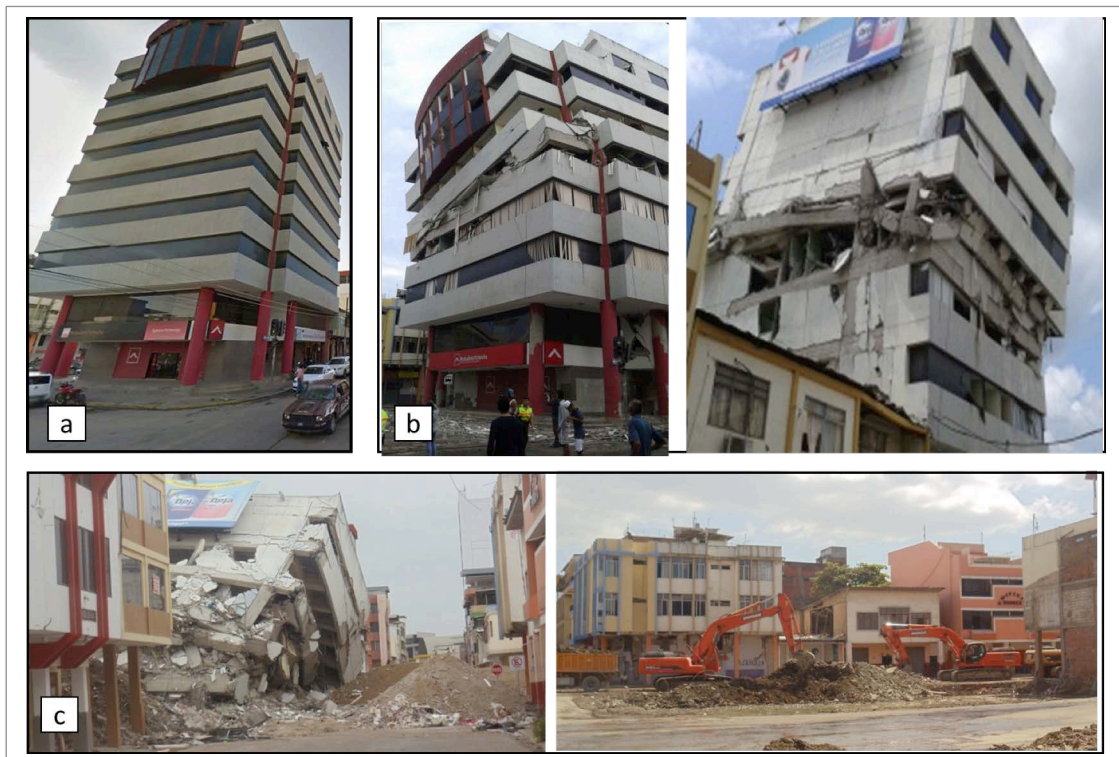
Al igual que la autopista de Hanshin requirió una investigación detallada después del terremoto de Kobe, el comportamiento estructural de una edificación requiere estudios que sobrepasan los fines de este trabajo. El edificio de la Mutualista Pichincha en la ciudad de Portoviejo, con columnas y vigas de Hormigón Armado, losa “steel deck” sin vigas metálicas secundarias, sufrió grandes daños en este terremoto, fue implosionado el 7 de agosto de 2016, y diez días después sus escombros retirados del lugar, llevándose consigo todo lo que la ingeniería dejó de aprender de ellas (Figura 18). La Figura 18-a tomada de Google Maps, muestra el edificio antes del sismo, las 18-b sus secuelas, y las 18-c su demolición y desalojo.

Figura 18. Principio y fin de una edificación dañada por el sismo del 16 de abril de 2016 que se llevó consigo muchas enseñanzas para la ingeniería que no se pudieron aprender

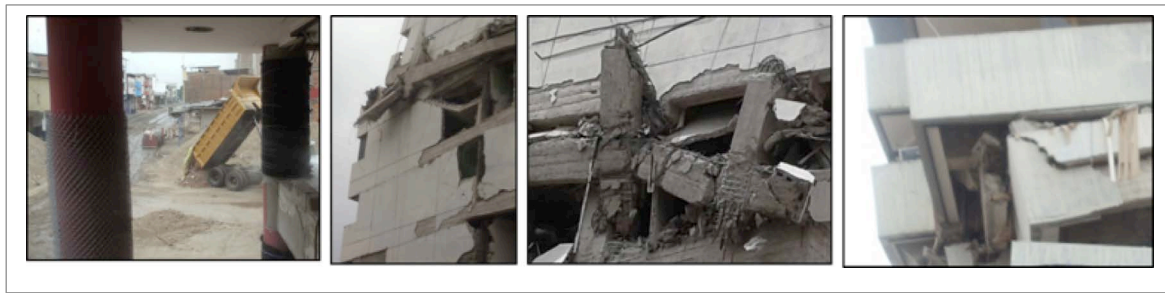
Una mirada a la edificación identifica columnas cortas; columnas débiles junto a vigas fuertes (NEC-SE-RE, 2015); y vigas altas con relaciones $l/d=4$ asociadas a posible falla a cortante (NEC-SE-HM, 2015) (Figura 21).

Figura 21. Columnas cortas y columnas débiles frente a vigas fuertes

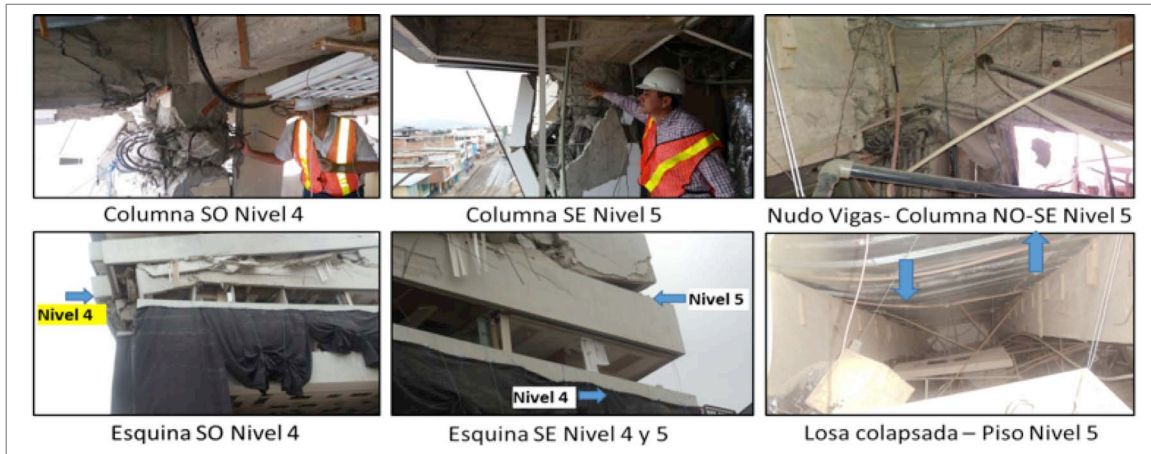
Una mirada al interior del edificio después del sismo, por cortesía del Municipio de Portoviejo y la Universidad Técnica de Manabí, reveló imágenes de los niveles 4 y 5 de la edificación, donde las columnas resistieron la caída de los pisos superiores sin colapso inmediato, y se muestran fallas por cortante de las vigas cortas de Hormigón Armado y sus efectos sobre las vigas largas longitudinales, convirtiendo el plano de los pisos superiores en la superficie de un paraboloides hiperbólico sobre dos rectas cruzadas, congruente con una hipótesis de cizallamiento horizontal y vertical de los entrepisos en los niveles 6 y 7 durante el sismo (Figura 23).

Figura 23. Columnas y vigas de los niveles 4 y 5

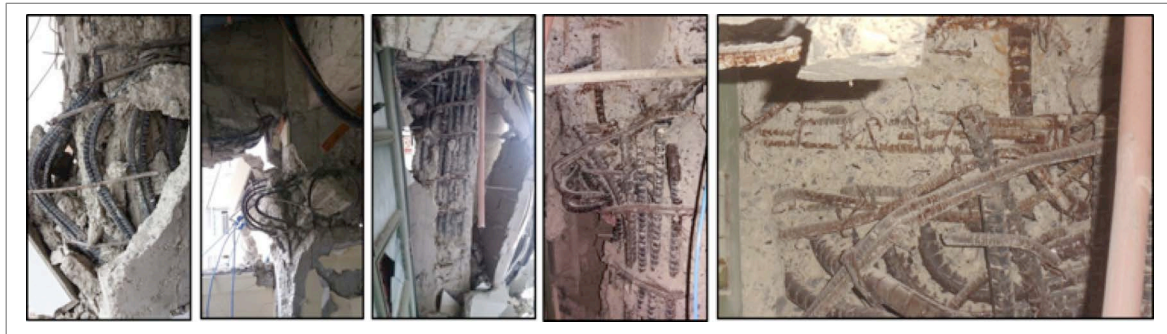
Además, el impacto de los pisos sobre las columnas provocó pérdida de estabilidad en los aceros longitudinales y una tracción horizontal por efecto de Poisson que abrió estribos y reveló irregularidades durante la construcción de la

edificación tales como: traslape de barras longitudinales en una misma sección, separación excesiva de estribos, y ausencia de núcleos de confinamiento en zonas con elevada cuantía longitudinal, como exigen las normas (Epígrafe 10.4 de la ACI 314R-11) (Figura 24).

Figura 24. Irregularidades en la construcción de la edificación reveladas por el sismo

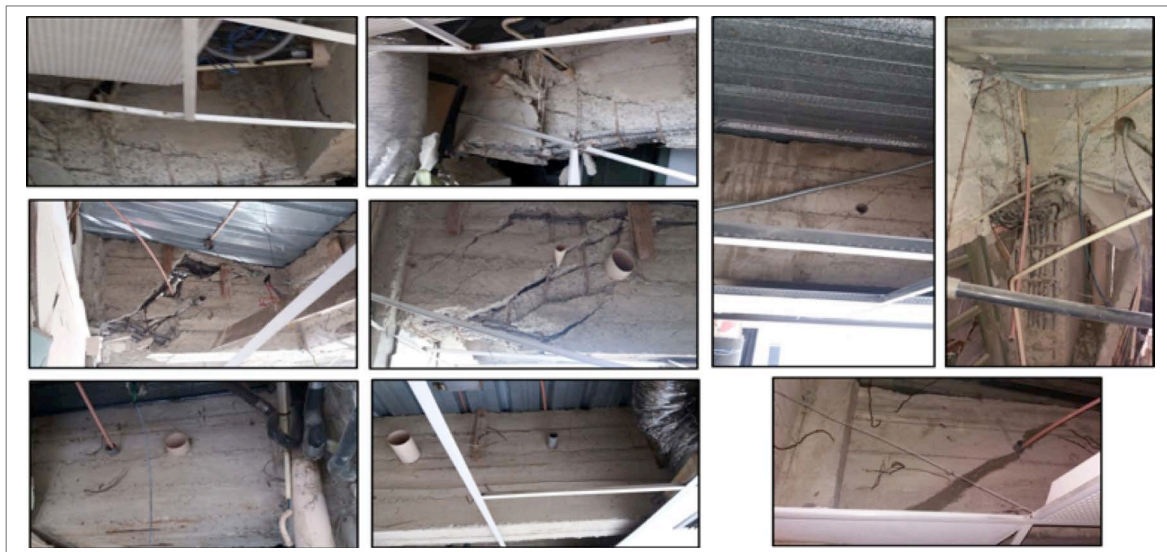
La influencia de la posición y el tamaño de los ductos en las vigas peraltadas de Hormigón Armado como hipótesis de falla, enmascarada desde la construcción misma del edificio, es un tema que renace con las fotos que revelan las múltiples grietas inclinadas que atraviesan o nacen en ductos dispuestos en lugares no permitidos por las normas, incluso con trazas de reparaciones realizadas antes del sismo, que pudieron estar relacionadas con el fallo general de la edificación y que quedarán dentro de las hipótesis que esta "mirada" no pudo discernir (Figura 25).

Figura 25. Grietas inclinadas que atraviesan los ductos en las vigas
