Estado de morfoconservación del litoral entre Tunquén y Santo Domingo (33°16'-33°38'S)*

CONSUELO CASTRO AVARIA
BELISARIO ANDRADE JOHNSON

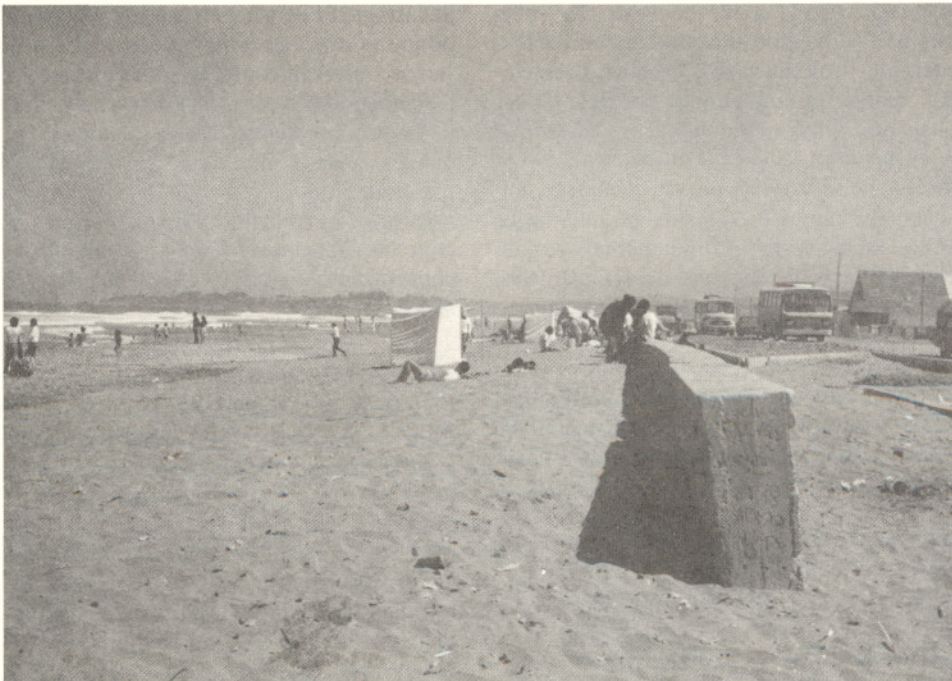
Foto 1: Costa Azul (Cartagena): Muro de protección que ocupa el lugar de una duna bordera.

Por otra parte, es notorio el incremento de *obras de protección* en tramos de playas que sustentan altas concentraciones turísticas. Así, en la desembocadura del Estero de Cartagena se construyó un espigón rocoso para desviar la salida del estero directamente hacia el mar, aislando y permitiendo la habilitación de una zona de camping en la depresión tras la duna bordera de Cartagena. En otros lugares ha sido necesario edificar muros de protección y acondicionar estacionamientos sobre las dunas borderas, tras la alta

playa, produciendo la artificialización del medio natural, como ocurre en Costa Azul (foto 1), y poniendo en peligro la estabilidad dinámica del sistema playa-duna bordera (Castro, C., 1987).

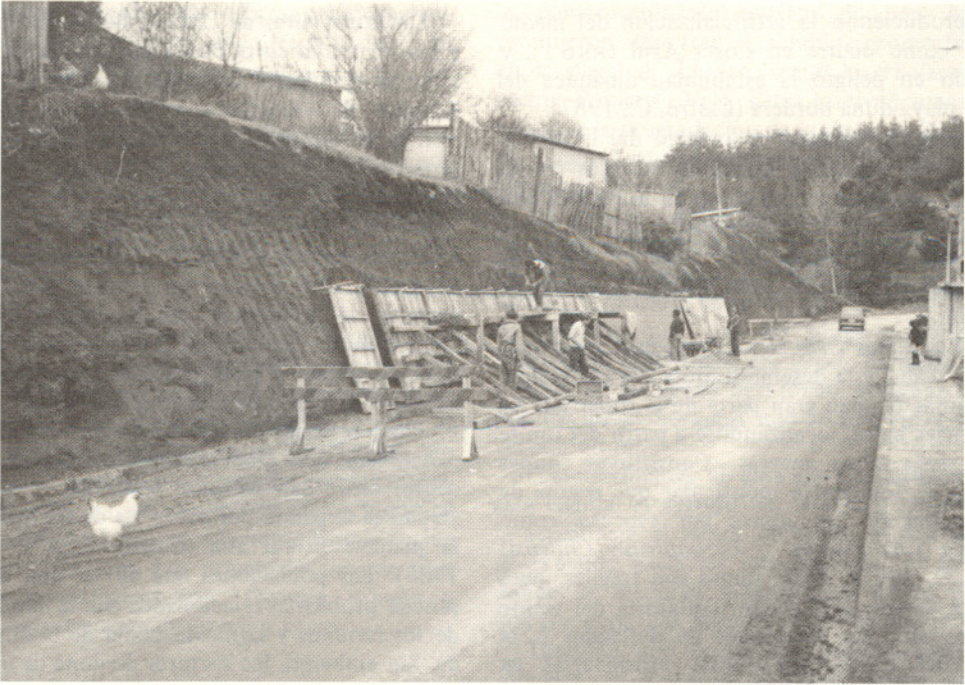
Foto 2: San Antonio: Planicie alta, muro de contención de dunas antiguas.

Algunas dunas semiestabilizadas, distantes de la playa, han sido gradualmente urbanizadas, como ocurre entre San Antonio y Barrancas en que la ciudad se expande por sobre las dunas que cubren la planicie litoral alta (Castro, C. y P. Vicuña, 1986). Las poblaciones que allí se han instalado poseen problemas relacionados con la inestabilidad de los terrenos y la movilización de la duna (foto 2). Sin embargo, los sectores de duna de urbanización más antigua, en los cuales se efectuaron trabajos de relleno y aplanamiento de los terrenos, son estables.

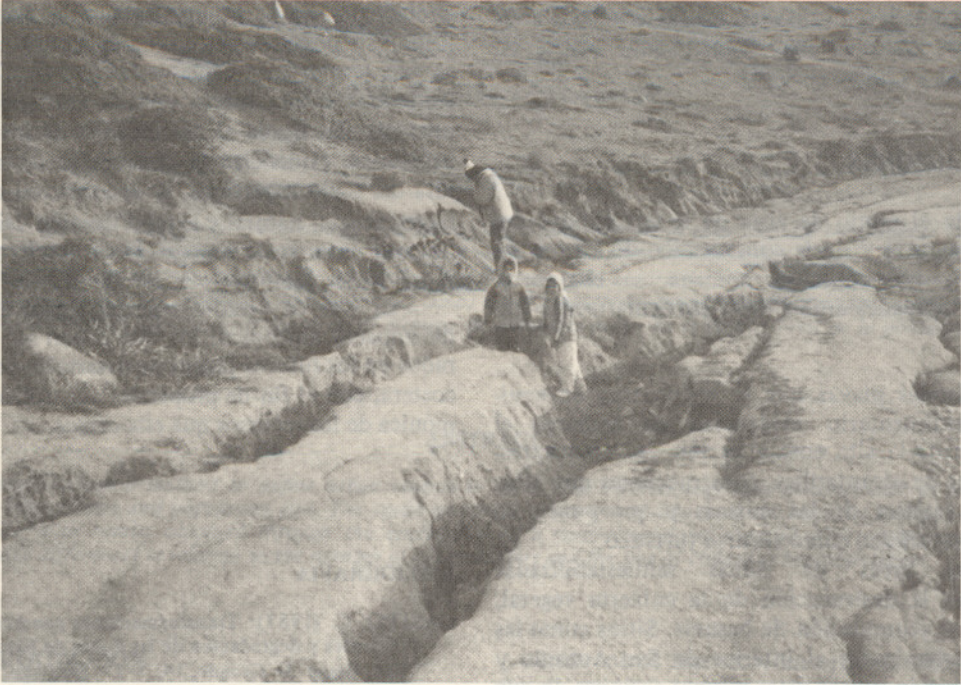
Foto 3: Punta de Tralca: Concentración de la erosión sobre la planicie litoral labrada en rocas cristalinas.

Las regueras se localizan en planicies con pendientes entre 5 y 15° en las áreas de contacto entre los cerros de la Cordillera de la Costa y las terrazas marinas altas, generalmente en sitios desprovistos de vegetación. Así pueden observarse en las laderas oeste de los cerros San José, Alto de Piedra, Centinela, Alto de Varas y Cerrillos. Dichas regueras tienden a evolucionar por ensanchamiento a formas mayores de erosión, su profundidad normalmente no excede el metro debido a la proximidad de la roca fundamental (foto 3).

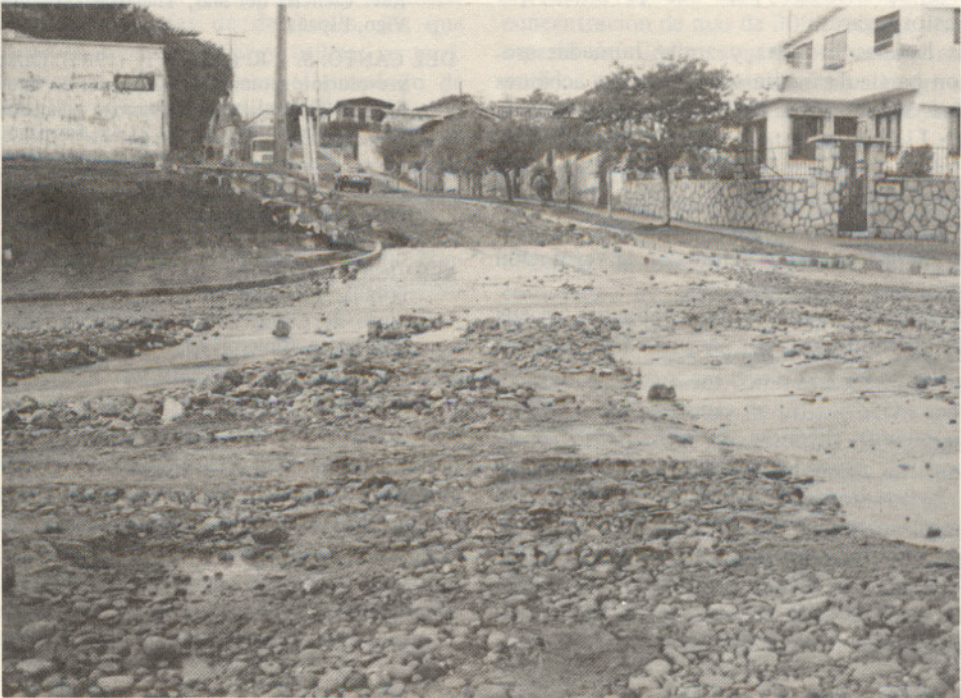
Foto 4: Llolleo: Transporte de materiales desde parte superior de las planicies.

En toda el área se detecta la incisión de los terrenos y el transporte de sedimentos en aquellas áreas urbanizadas que no poseen todas las calles pavimentadas, generándose flujos desde las partes de las ciudades localizadas en las planicies altas hacia los sectores más bajos, como ocurre en Barrancas y Llolleo (foto 4).
