Infrared thermography (IRT) to detect internal defects caused by xylophagous insects in bamboo culms

Termografía infrarroja (TI) para detectar los defectos internos causados por los insectos xilófagos en los culmos de bambú

A. Jaramillo ^{1*}, Â. do Valle **, L. Librelotto **

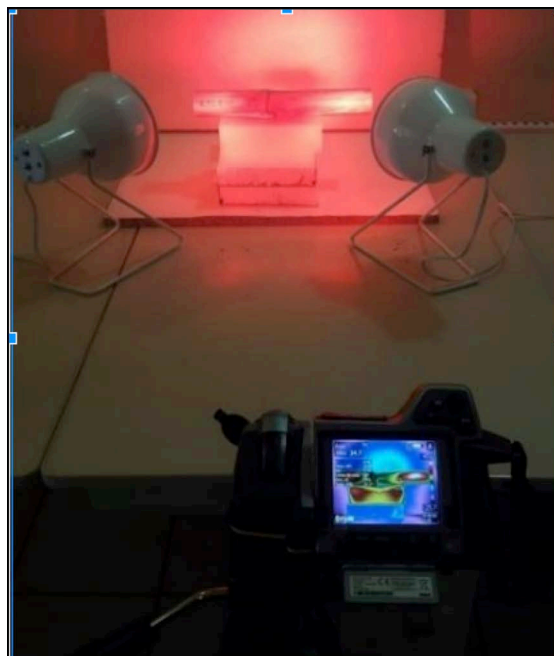
Figura 1. Disposición del equipo de ensayo

Las muestras fueron calentadas de dos formas. Al inicio, se usó un tipo de fuente calórica transportable, con el objetivo de que fuera replicable en terreno, específicamente cuando el procedimiento se aplicara a las construcciones en bambú. Entonces, se usaron dos lámparas infrarrojas marca Phillips, de 150W y frecuencias de 50Hz cada una. Estas lámparas se instalaron cerca de las muestras, a una distancia de 30cm de la superficie del culmo, en la cara de captación de la imagen (Figura 1).

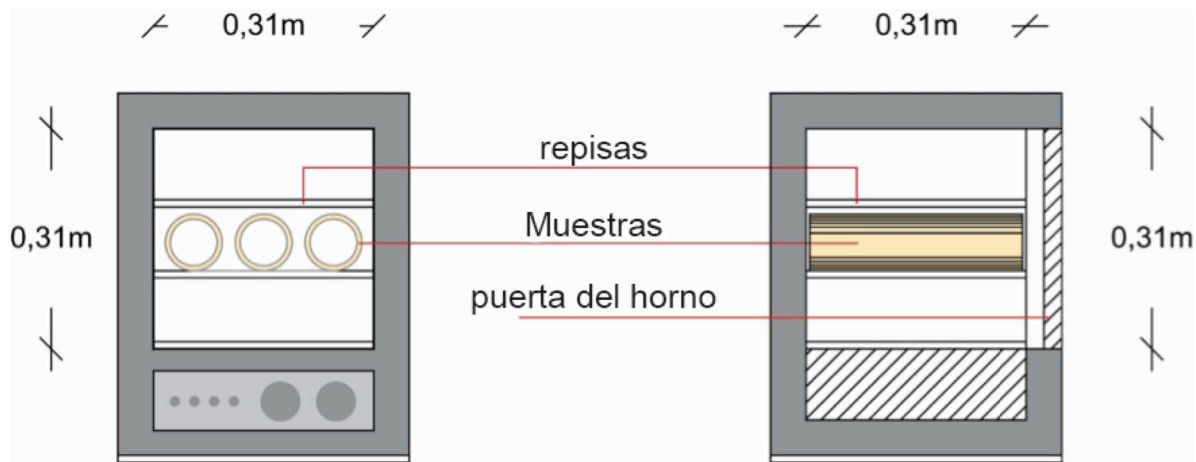
Figura 2. Disposición de las muestras dentro del horno

La otra forma empleada para calentar fue un horno de secado y esterilización de laboratorio marca Olidéf Cz, con las siguientes dimensiones internas: 31,5 x 31,5 x 31,5cm. Se usó la opción del horno para obtener un calentamiento más uniforme en comparación con el de las lámparas. En esta

etapa, las muestras se calentaron en grupos de tres, considerando que cada grupo estaba compuesto por muestras de la misma especie de bambú, con integridad y agujeros de características similares. La (Figura 2) muestra la disposición de las muestras dentro del horno.

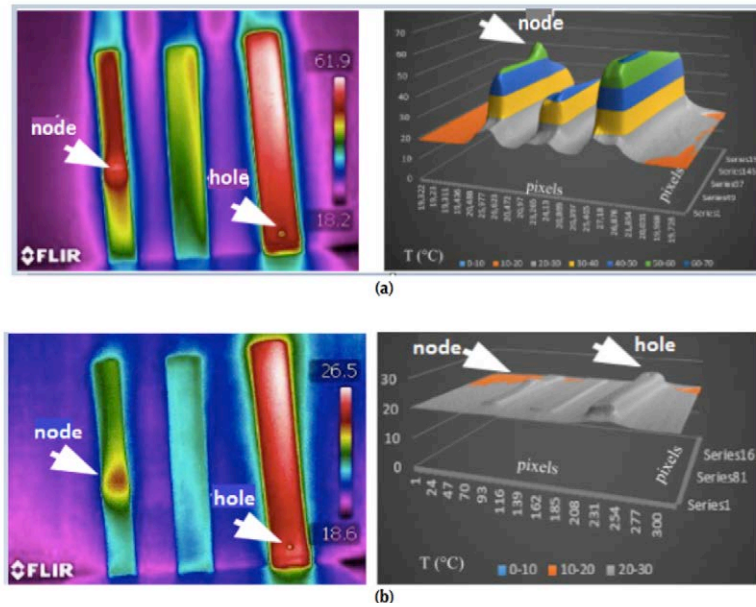
Figura 9. Termogramas y gráficos de las diferencias de temperaturas en las probetas MTC1, MTC2 y MTC3 en el minuto cinco (a) y veinticinco (b) de la fase de enfriamiento

De manera similar, para ejemplificar los termogramas de los grupos de medios culmos de bambú, la (Figura 9) muestra los termogramas y gráficos de las diferencias en las temperaturas de las probetas MTC1, MTC2 y MTC3 en el minuto cinco y veinticinco de la fase de enfriamiento. Parecido a lo observado en los bambúes rollizos, los termogramas obtenidos fueron similares a los de las probetas

sin daños (MTS). En el eje longitudinal de la probeta, se esperaban diferencias térmicas en los puntos defectuosos, aunque no hubo cambios de temperatura que mostraran los defectos internos. El único defecto que se aprecia es el agujero que pasa por la parte interna de una de las probetas y la particularidad en el nodo de la probeta MTC1.

Mediante un análisis comparado entre el método usado en este estudio con el aplicado por (Tuli et al., 2009) es posible observar que estos autores detectaron defectos a 2mm de profundidad, con diámetros cercanos a los 10mm, mientras que en este estudio el diámetro mayor simulado a la misma profundidad fue de 3mm, para asemejarlo a los defectos observados en estudios de campo. Adicionalmente, a diferencia de ese método, para esta investigación no se usó la modulación de frecuencia, tratando de trabajar con fuentes de excitación térmica de frecuencia constante.
