INSPECCION DE LA CORROSION EN PUENTES DE CONCRETO REFORZADO MEDIANTE UN MONITOREO AUTONOMO A DISTANCIA INSPECTION OF CORROSION IN REINFORCED ONCRETE BRIDGES BY AUTONOMOUS REMOTE MONITORING

Por / By José Castañeda, Fecundo Almeraya, Citlalli Gaona, Gregorio Vásquez, Alberto Martínez

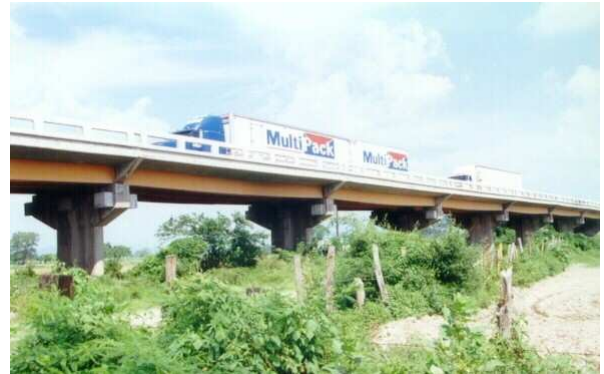
El puente “*El Presidio Auxiliar*”, motivo del estudio, se construyó en 1955 y se encuentra a cargo de la *Secretaría de Comunicaciones y Transportes (SCT)*, y se localiza en el *Poblado Villa Unión*, cerca del *Puerto de Mazatlán*, en el Estado de *Sinaloa*. Esta estructura es considerada de gran importancia, ya que une el tránsito vehicular del centro del País con el Estado de *Sinaloa*. (ver *Figura 1*)

Figura 1. Ubicación y vista del puente "El Presidio Auxiliar"

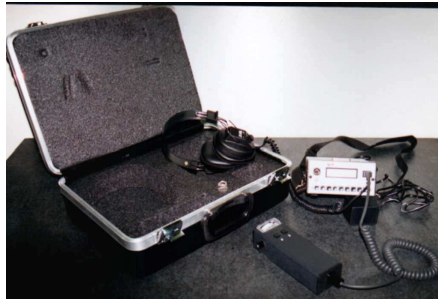
Fue necesario detectar la ubicación y profundidad del acero de refuerzo embebido en el concreto para cada elemento de la estructura (pilas y estribos). El equipo detector de varilla empleado se muestra en la Figura 2.

Figura 2. Equipo detector de varilla en concreto

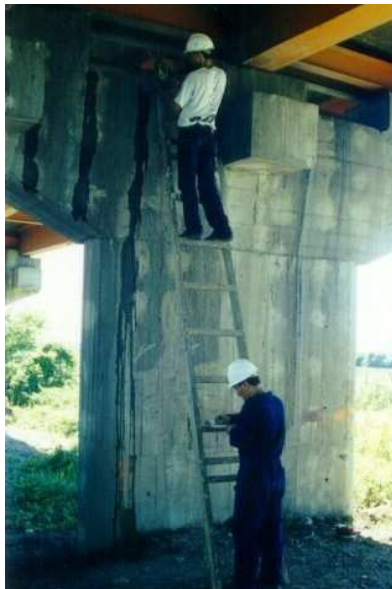
Figura 4. Medición de potenciales en pila hasta 4.5 m.

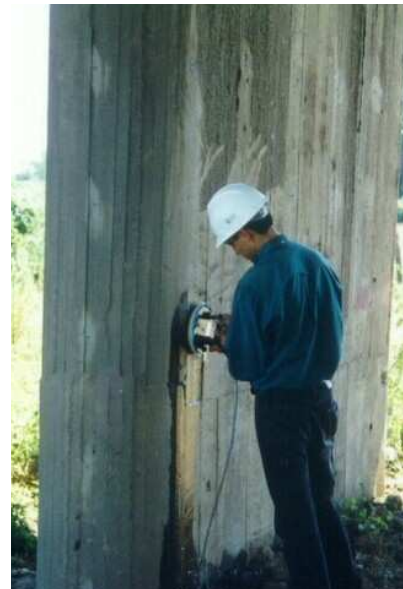
Figura 5. Medición de velocidad de corrosión empleando el GECOR 6.

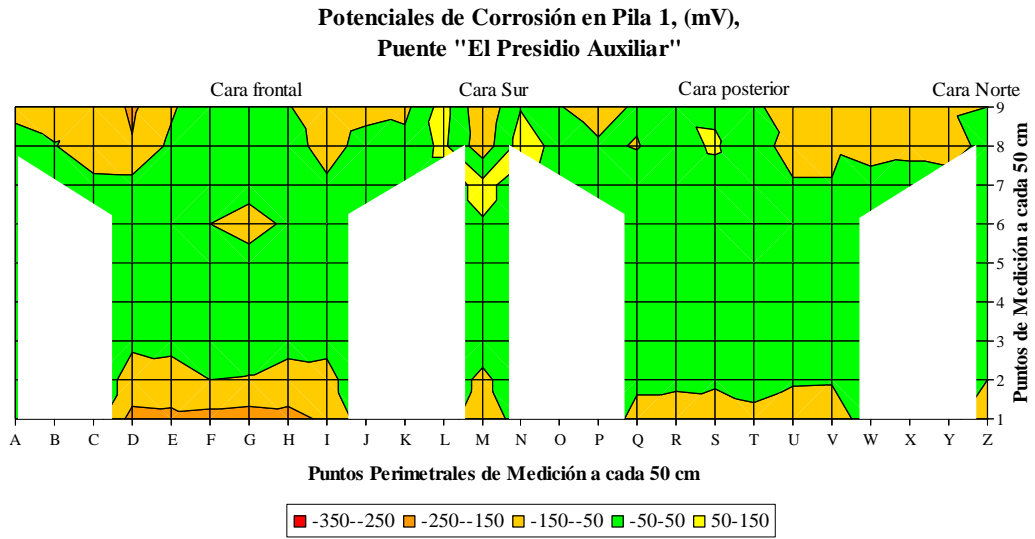
Analizando cada una de las gráficas de potenciales, se pueden conocer las zonas de los elementos (pilas y estribos) con mayor probabilidad de ser corroídas. Por ejemplo en las Figuras 7, 8, 9 y 10, se observa que los potenciales más negativos se encuentran en las partes inferiores y superiores de las pilas.

Figura 7. Líneas de isopotenciales en Pila 1

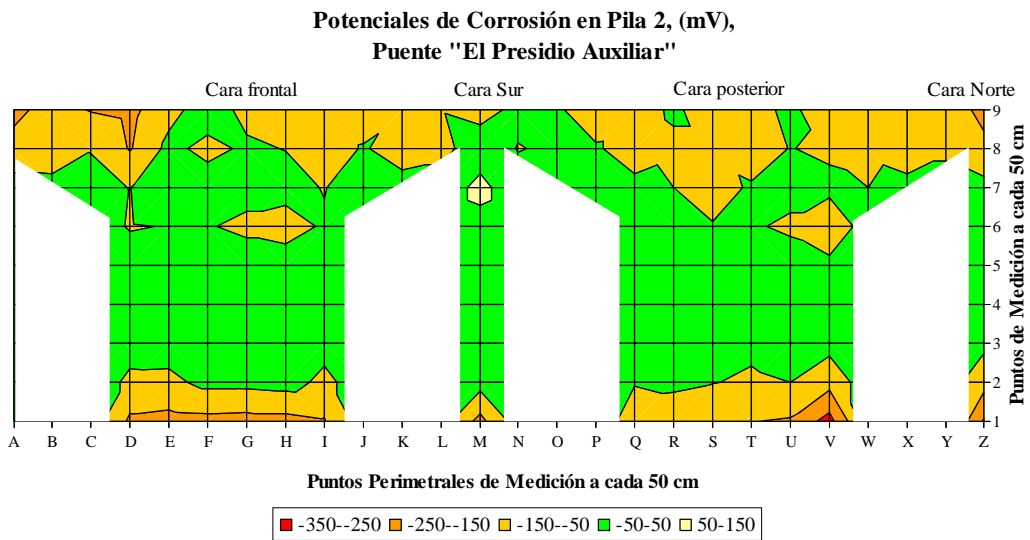
Figura 8. Líneas de isopotenciales en Pila 2

Analizando los resultados obtenidos de cada una de las pilas y estribos, se encontró que las pilas con potenciales más negativos son las pilas 2 y 3; y en los estribos el número 2 es el que presentó potenciales más negativos en la parte inferior del elemento.

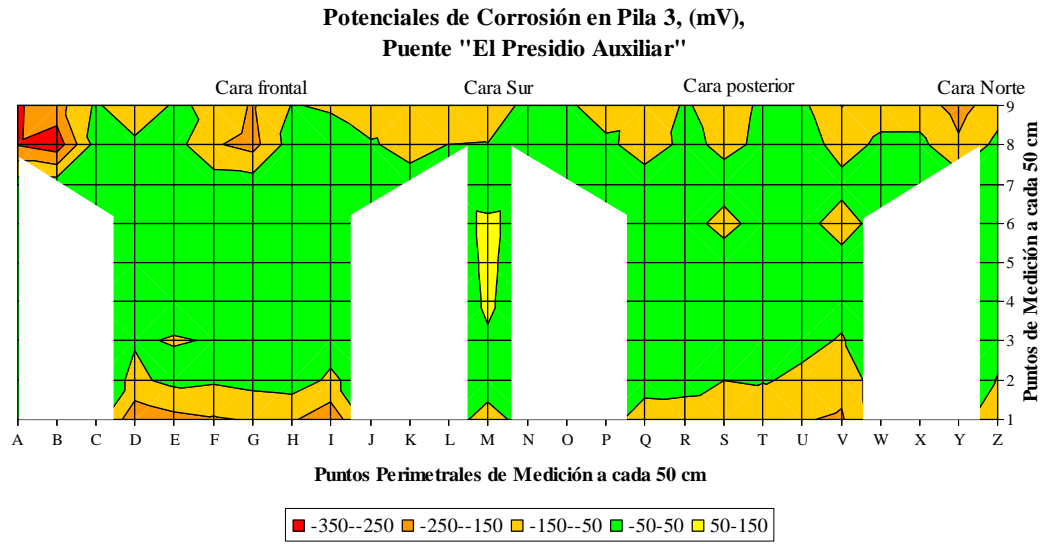
Figura 9. Líneas de isopotenciales en Pila 3

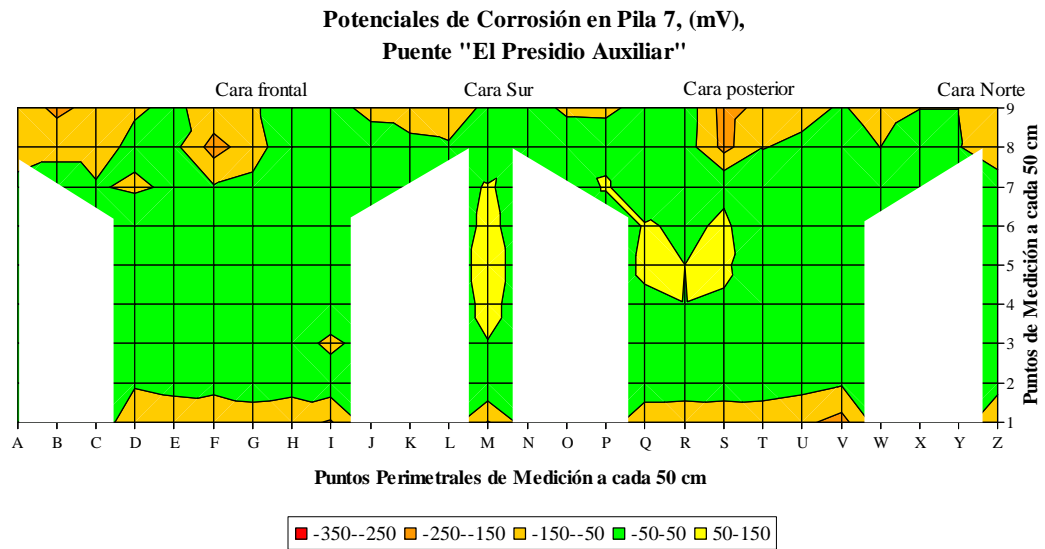
Figura 10. Líneas de isopotenciales en Pila 7

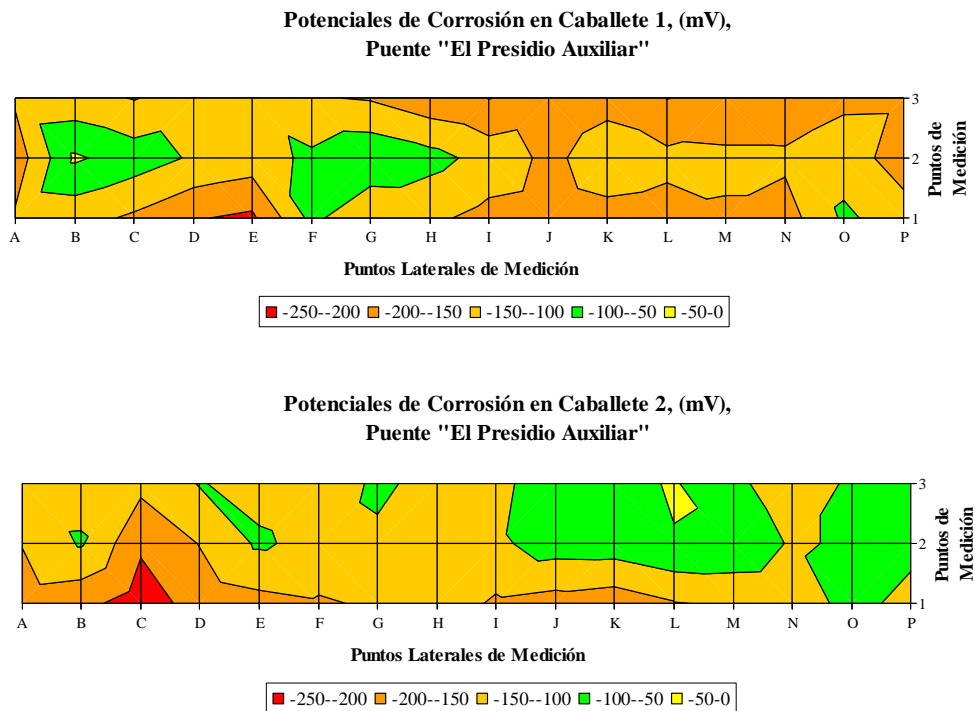
De los dos estribos, el que resultó con potenciales más negativos fue el Estribo 2, principalmente en la parte inferior. Nótese que los valores más críticos en los dos estribos no sobrepasan el intervalo de -250 a -200 mV (Figura 11).

Figura 11. Líneas de isopotenciales en Estribo 1 y Estribo 2 (cara frontal)

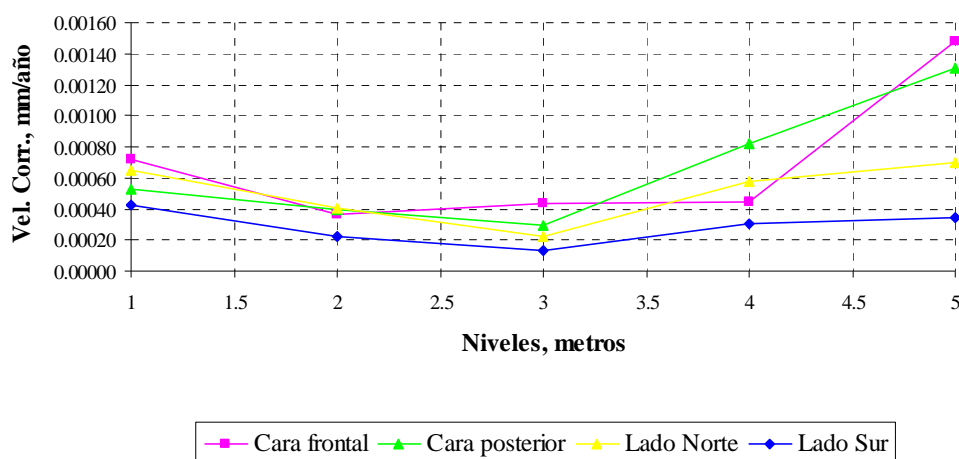
Velocidad de Corrosión en Pila 1

Analizando las gráficas de la velocidad de corrosión obtenidas de algunas pilas, se observa que los valores más críticos se presentaron en las caras frontales (Oeste – Este), y en la parte superior de las Pila 1 y Pila 2, es decir, se encuentra en corrosión moderada, por tener valores de $(0.1 - 0.5 \mu\text{A}/\text{cm}^2)$. En tanto las otras pilas presentaron valores de $i_{\text{corr}} < 0.1 \mu\text{A}/\text{cm}^2$, siendo la corrosión despreciable (véase Tabla 2).

En todos las pilas monitoreadas se registró mayor i_{corr} en las partes superiores. Debido a los escurrimientos de agua en la losa (Figuras 12, 13, 14 y 15).

Figura 12. Comportamiento de la velocidad de corrosión en función de la altura de las pilas, Pila 1

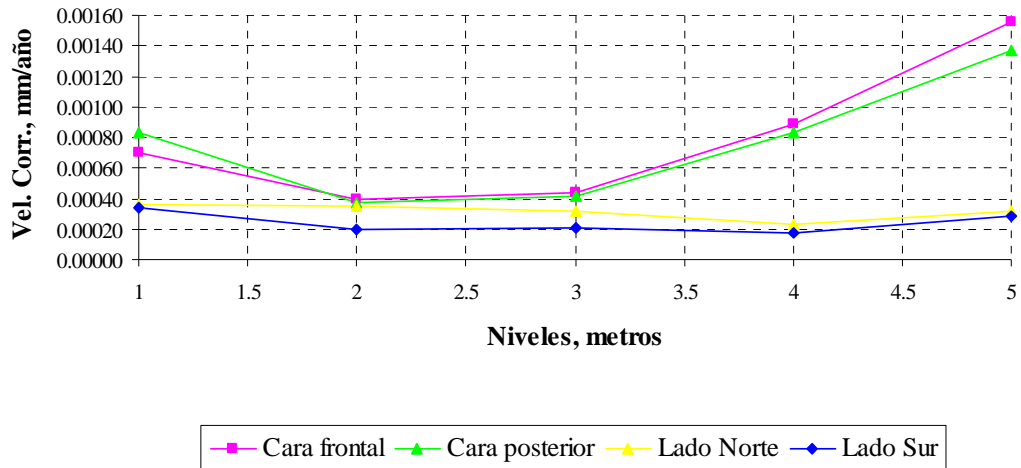
Velocidad de Corrosión en Pila 2

Figura 13. Comportamiento de la velocidad de corrosión en función de la altura de las pilas, Pila 2

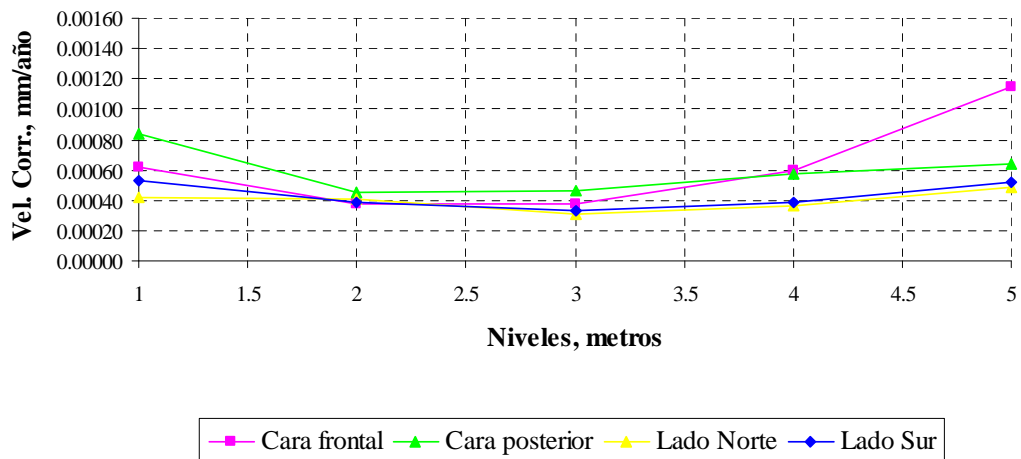
Velocidad de Corrosión en Pila 3

Figura 14. Comportamiento de la velocidad de corrosión en función de la altura de las pilas, Pila 3

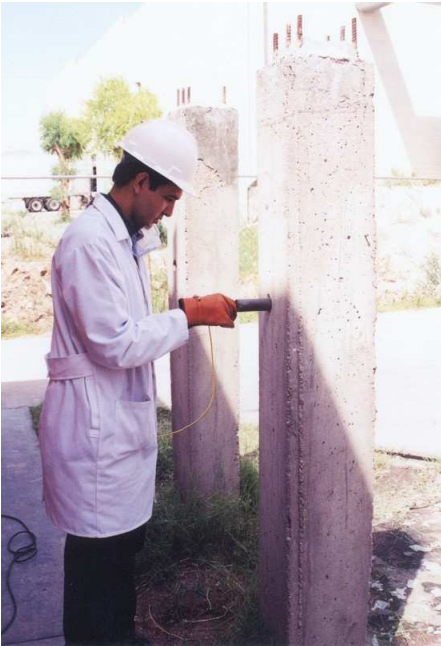
El sistema instalado (instrumentación del puente), consta de electrodos de referencia embebidos en el concreto y colocados estratégicamente en diversos puntos de la estructura. Las señales de voltaje y corriente se procesan (discretizan y multiplexean), a un radio módem transmisor/receptor, el cual envía la señal a otro radio módem transmisor/receptor (Broomfield, 2000).

Se destaca la importancia que tiene la conservación de puentes para prevenir que los daños causados por los agentes ambientales y por las cargas rodantes disminuyan las condiciones de servicio, provocando caos o insuficiencia de la red vial de transporte. El esquema mostrado en la Figura 16 ilustra el proceso de transmisión/recepción de datos en tiempo real, a distancia y de manera continua.

| <i>Principales dispositivos de monitoreo</i> | <i>Información técnica</i> | <p data-bbox="1107 994 1422 1021">Instrumentación de columnas</p> |
|--|--|---|
| <p data-bbox="220 600 547 656">Radio Modem RS-232/RS-485 interfaces</p> | <p data-bbox="563 398 1018 645">Dimensiones: 60mm × 120mm Rango de frecuencia: 2.4 a 2.48 GHz Temperatura de operación: 0°C a 70°C Consumo de energía: 4 Watts, 10 a 30 V_{CD} Buffer: 8 K Bytes Velocidad de transmisión: 1 Mbps Alcance máximo: 20 Km</p> | |
| <p data-bbox="228 999 539 1055">Electrodos de referencia para concreto</p> | <p data-bbox="563 689 1026 1003">Dimensiones: 38.1mm de diámetro y 177.8 mm de longitud. Cable: 15 m # 14 tipo RHH-RHW Material: cerámica con membrana de retención de humedad. Estabilidad: 5 mV con 3.0 μA Temperatura de operación: -23°C a 80°C Tipos: Cu/CuSO₄, Ag/AgCl, Zn/ZnSO₄ Relleno de gelatina: Cu, Ag, Zn</p> | |

Figura 16. Monitoreo autónomo a distancia de la corrosión en puentes de concreto reforzado en ambientes marinos. Transmisión y recepción de datos en tiempo real
