Overview of the Structural Behavior of Columns, Beams, Floor Slabs and Buildings during the Earthquake of 2016 in Ecuador

Una mirada al comportamiento estructural de columnas, vigas, entresijos y edificaciones durante el sismo de Ecuador 2016

Ángel Emilio Castañeda ^{1***}, Yordy Mieles Bravo ^{***}

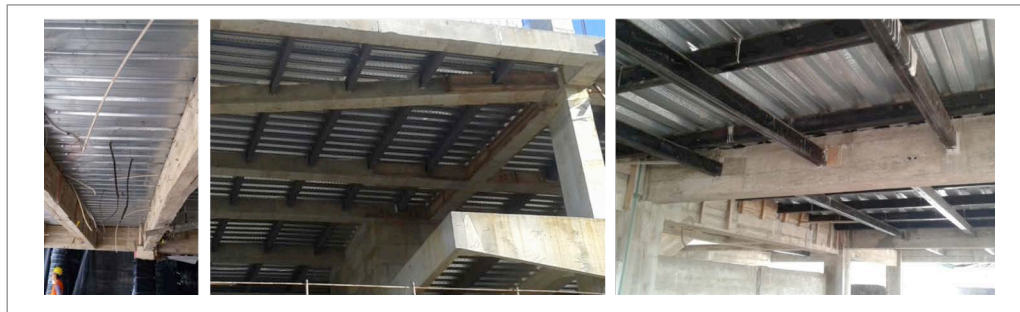
Figura 7. Entrepisos de Steel-deck en las ciudades de Manta, Portoviejo y Bahía de Caráquez

Un análisis preliminar de daños en diez edificios construidos con esta tecnología mostró un buen

comportamiento estructural de los steel-deck con estos emparrillados, que distribuyeron la carga lateral y la deriva de los pisos entre los elementos verticales (Mieles y Castañeda, 2016c), pero las múltiples alternativas constructivas, con vigas metálicas en uno o dos sentidos, columnas en los vértices, y marcos cerrados o no en elevación por muros de mampostería no estructural (Figura 7) exigió realizar un diseño de experimentos para determinar la influencia de la altura del edificio, su rectangularidad en planta y el modelo físico-mecánico de los nudos bajo cargas gravitatorias y sísmicas en los indicadores resistente-deformacionales de estos pisos para poder correlacionar o no los daños solamente con las características específicas de estos emparrillados.

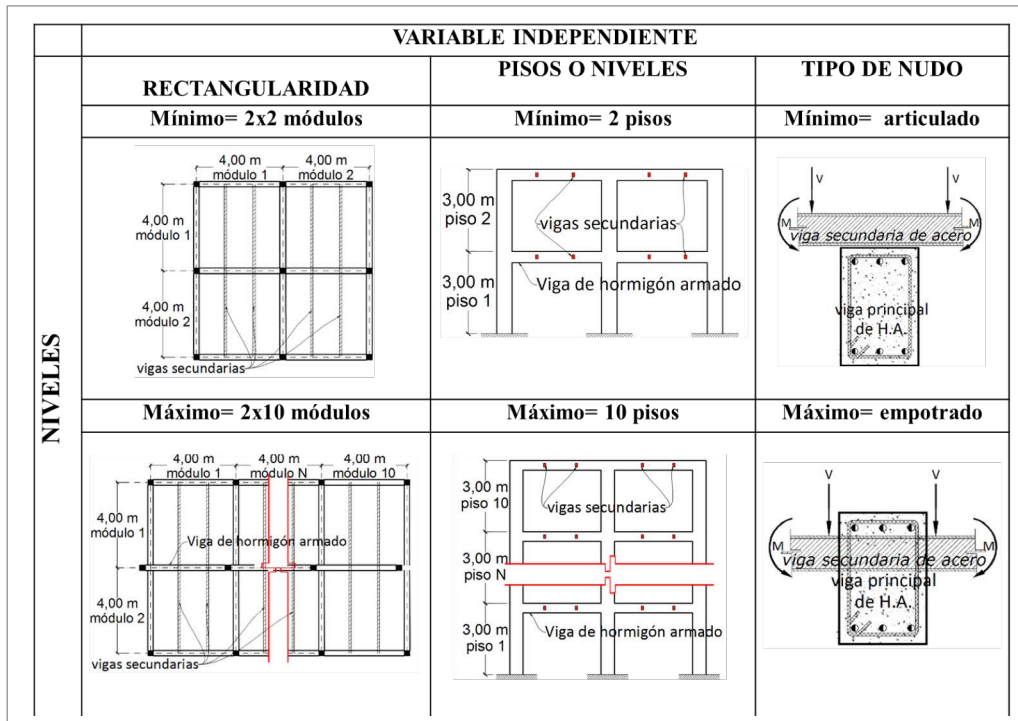
Figura 12. Tipo y niveles de las variables independientes usadas en el Diseño de Experimentos

En la Figura 12 se definen las tres variables independientes utilizadas en el diseño de experimento 2³ para evaluar su influencia en el comportamiento resistente de los “nudos híbridos” y la deriva de pisos en edificios aporticados, sin muros estructurales, con vigas metálicas secundarias en una dirección y losas steel-deck.

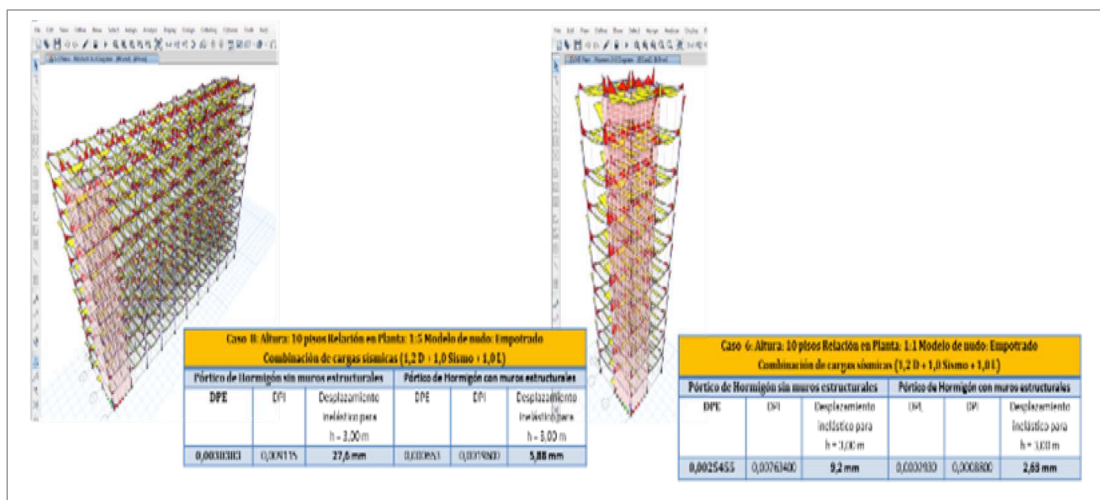
Figura 14. Modelos y resultados en ETABS de casos extremos para comparar DPI

Para corroborarlo se calculó la deriva máxima de piso ($P_{0,95}$) para 5.3.1.b y 5.3.1.e en los casos extremos de la Tabla 1 incluyéndoles dos muros estructurales en ambas direcciones, y produjo derivas máximas de 0.00088 y 0,00196, que provocarían desplazamientos máximos de 2,63 mm y 5,88 mm que no provocarían colapso de muros no estructurales (Figura 14) e inferiores a los 4,5 mm y 9,2 mm de los pórticos sin muros estructurales.

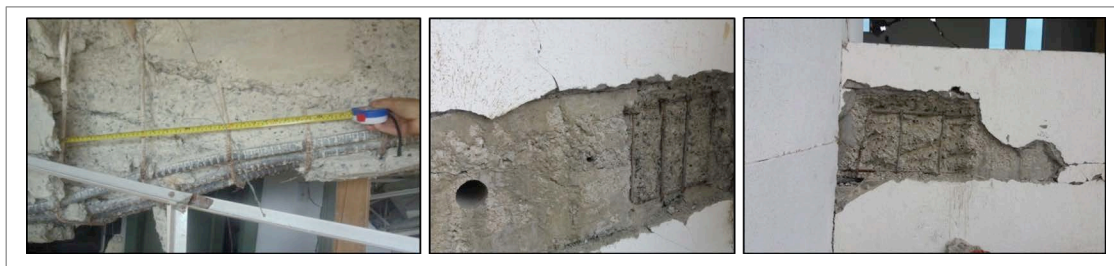
Figura 19. La investigación de una edificación requiere medir, extraer testigos, e incluso descubrir y reconocer que en ocasiones, mientras se estudia, pueden perderse las respuestas

Un diagnóstico presuntivo, un plan de investigación, la extracción de testigos, la elaboración y negación de hipótesis y otros aspectos, incluidos los legales, deben considerarse de manera sistémica en una investigación de este carácter, acciones que en esta “mirada” tuvieron solo un carácter asistémico, que no sobrepasó el más presuntivo de los diagnósticos (Figura 19).

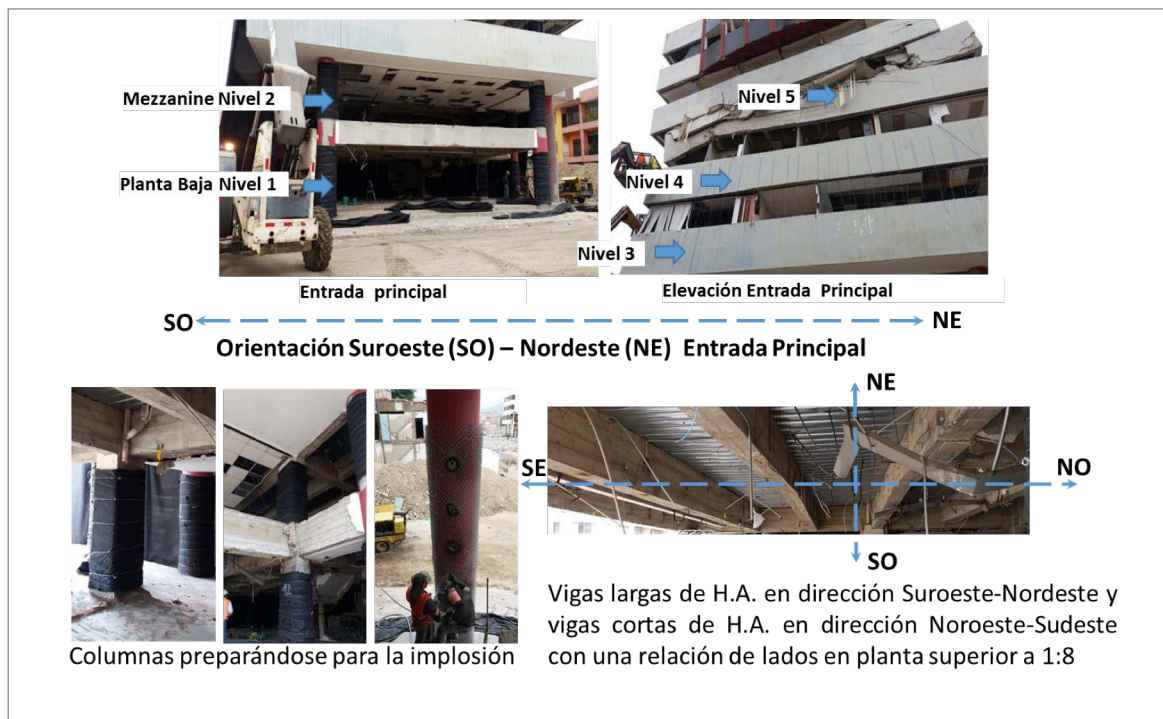
Figura 20. Elementos generales para la caracterización de la edificación

sobrevolaba la planta del edificio en tres de sus cuatro lados (Figura 20).

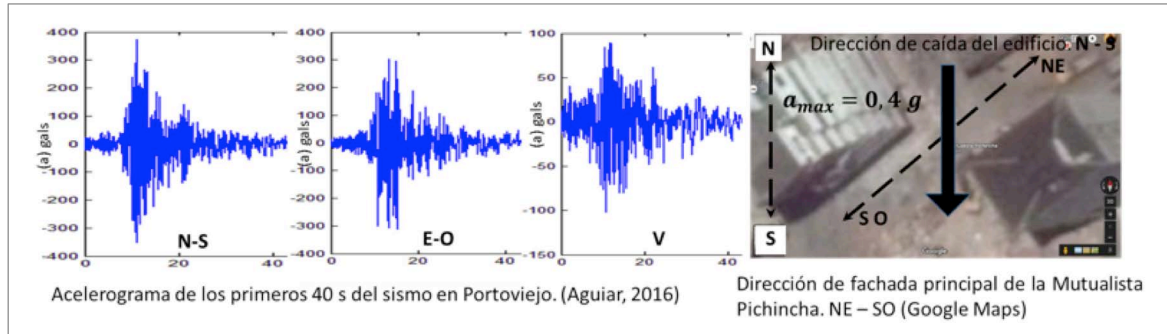
Figura 22. Orientación de referencia sismo-edificio para un análisis dinámico preliminar

Los acelerogramas medidos durante el sismo y la orientación del edificio comprueban que la falla y la direccionalidad del sismo coincidieron con su diagonal en planta (Norte-Sur). Un análisis dinámico preliminar reconoce la falla en el segundo modo de oscilación y las interrelaciones entre los picos de los acelerogramas para los primeros 15 segundos del sismo y el período de recuperación del modo natural de oscilación del edificio como una de las posibles causas del fallo (Figura 22).
